MINISTERO PER I BENI CULTURALI E AMBIENTALI DIREZ. GEN. DELLE ANTICHITA' E BELLE ARTI	REGIONE	N.
CODICI	01/0 001.5976 ITA:		SOPR. BENI AMBIENTALI E ARCHITETTONICI - TO	PIEMONTE	
PROVINCIA E COMUNE: AL - OCCIMIANO LUOGO: via Roma N° 29 OGGETTO: Oratorio di S. Antonio Abate o del Crocifisso CATASTO: foglio catastale N. 1, particella C CRONOLOGIA: XVII, XVIII AUTORE: DEST. ORIGINARIA: luogo di culto USO ATTUALE: magazzino PROPRIETA': Ente per il culto VINCOLI LEGGI DI TUTELA: P.R.G. E ALTRI: P.R.G. in preparazione			DESCRIZIONE: (5605237) Roma, 1975 - Ist. Poligr. Stato - S. (c. 400.000) La pianta della chiesa è rettangolare, a una navata con quattro cappelle laterali (a due a due tra loro comunicanti) e abside poligonale. Le pareti della navata sono scandite da un ordine di lesene senza capitelli sostenenti un'alta trabeazione con fascia dipinta a motivo di girali. Su di questa, in corrispondenza delle lesene, si impostano gli archi a sesto ribassato che individuano le tre campate, coperte da volte a botte lunettata (v. All. N° 6). Nelle lunette si aprono le finestre; altre due finestre su due lati dell'abside. L'abside è coperta da una volta a spicchi. Le cappelle sono anch'esse cop

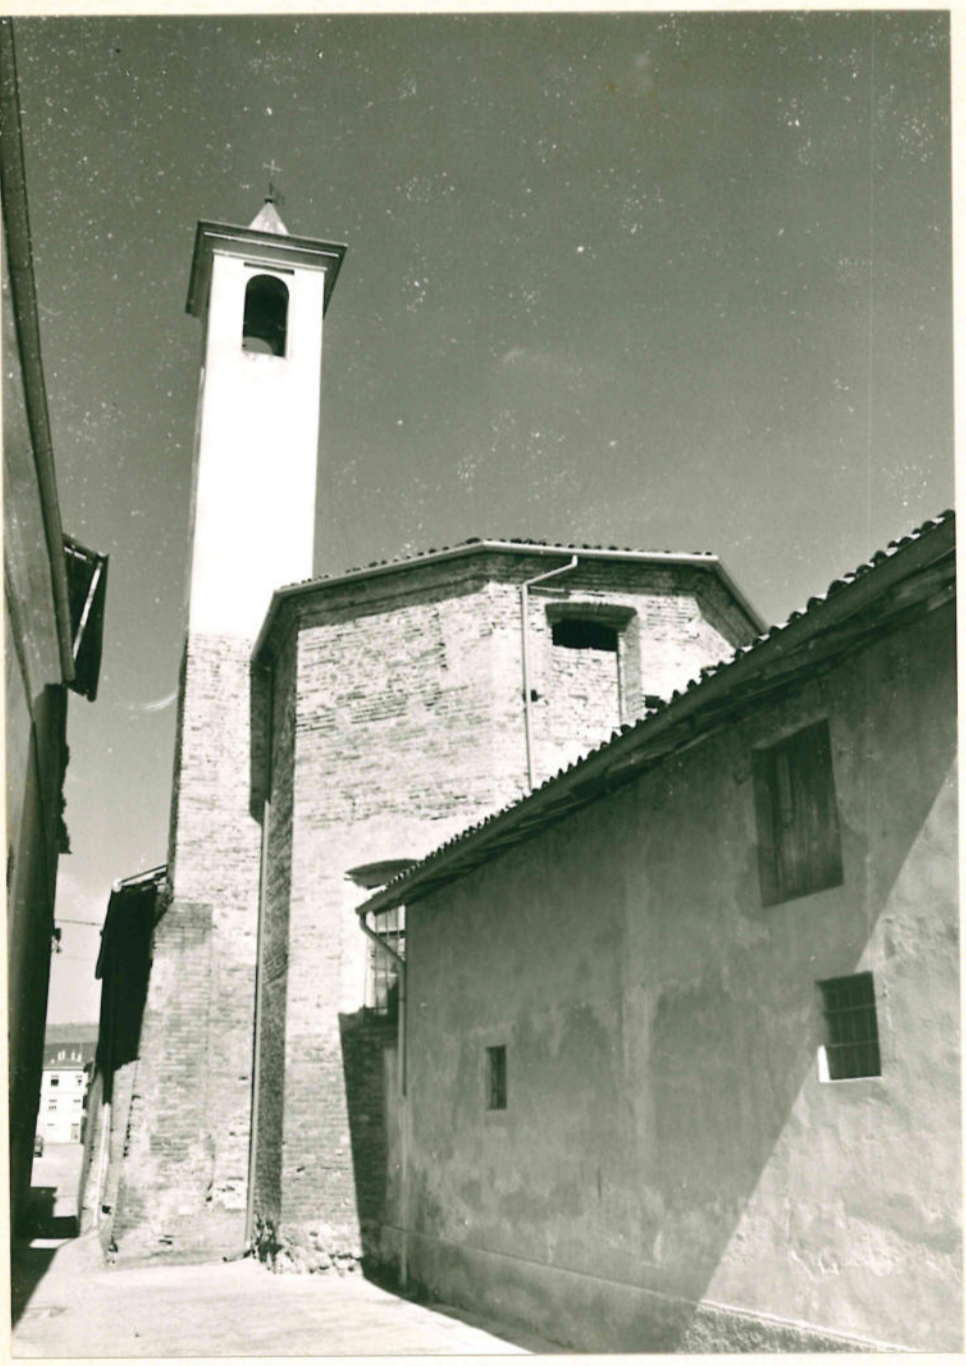
MINISTERO PER I BENI CULTURALI E AMBIENTALI DIREZ. GEN. DELLE ANTICHITA' E BELLE ARTI	REGIONE	N.
	01/00015976	ITA:		SOPR. BENI AMBIENTALI E ARCHITETTONICI	PIEMONTE
	ALLEGATO N. ...4.....

navata; rientra leggermente in corrispondenza del campanile. Il campanile è intonacato nella parte superiore (dall'altezza del tetto della chiesa), presenta un cornicione aggettante e cuspide piramidale (v. All. N. 4)

Retro: l'esterno dell'abside è anch'esso in mattone a vista; vi aderisce un fabbricato ad un piano adibito a magazzino (v. All. N. 4, 5)

AL - OCCIMIANO, Oratorio del Crocifisso. Abside e campanile

sume particolare spicco nel regolare allinearsi di edifici sulla via Roma, più caratterizzante è la presenza della chiesa per il vicolo adiacente e la piazza retrostante, sui quali prospetta con una più forte articolazione di volumi (v. All. N.4). È interessante notare come si sia giunti alla attuale situazione urbanistica: in una mappa del 1765 (v. riproduz. fotograf. acclusa alla scheda dell'Orat. della Madonna del Rosario di Occimiano) è possibile osservare (continua All. N. 11)

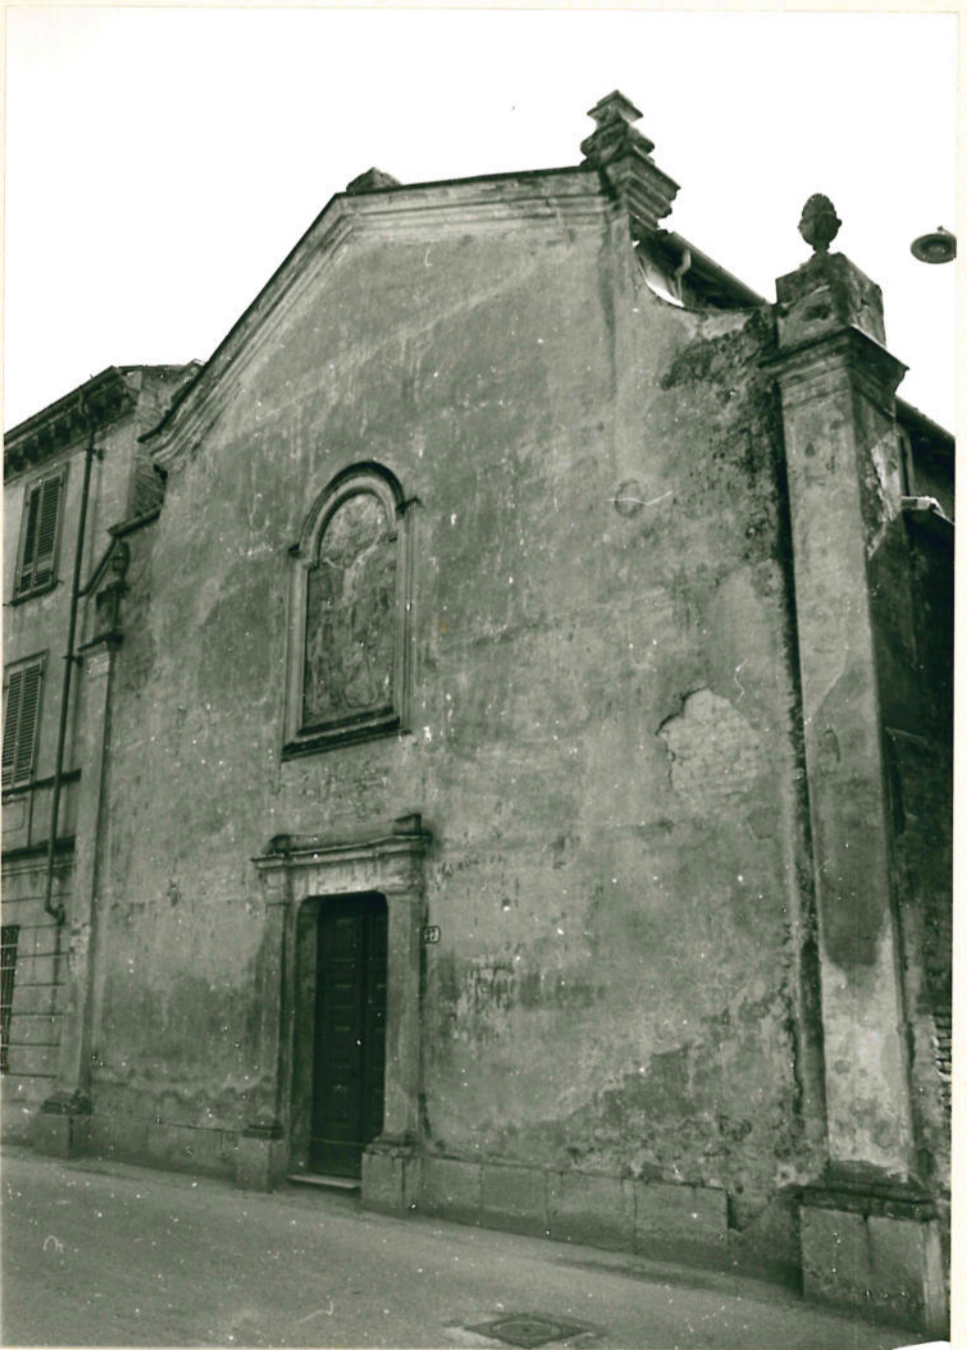
A	N. CATALOGO GENERALE	N. CATALOGO INTERNAZIONALE	N.
01/00015976	ITA:	SOPR. BENI AMBIENTALI E ARCHITETTONICI	PIEMONTE
ALLEGATO N. 2

na porta che si apre a sinistra del presbiterio;
 a destra, l'ingresso al campanile.
 Prospetti - Fasciata: è intonacata e delimitata
 agli estremi da due pilastri sorreggenti pigne
 ornamentali (v. All. N.2); sul frontone altri tre
 elementi ornamentali. Il portale d'ingresso è
 contornato da stipiti sorreggenti una trabeazio-
 ne. Sopra l'ingresso un affresco, raffigurante
 la crocifissione, entro incorniciatura in stuc-
 co (v. All. N.3)
 Piano destro: è in mattoni a vista, e presenta
 del contrafforti nella zona corrispondente alla
 (continua All.9)

AL - OCCIMIANO, Oratorio del Crocifisso. Facciata

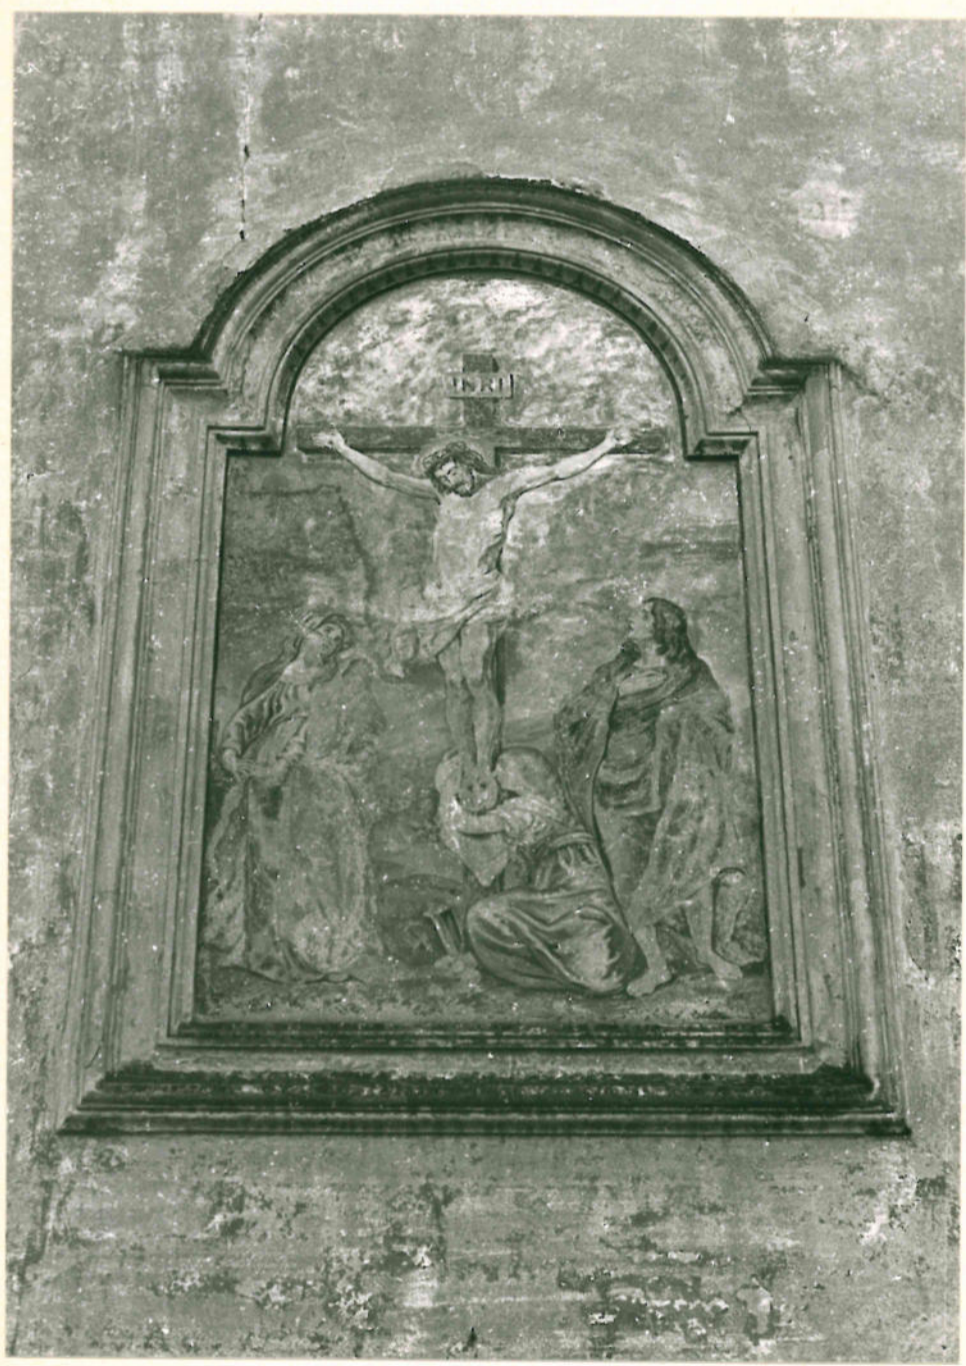
MINISTERO PER I BENI CULTURALI E AMBIENTALI DIREZ. GEN. DELLE ANTICHITA' E BELLE ARTI	REGIONE	N.
	0100015976	ITA:		SOPR. BENI AMBIENTALI E ARCHITETTONICI	PIEMONTE	
	ALLEGATO N. ...3.....

AL - OCCIMIANO, Oratorio del Crocifisso. Facciata, affresco

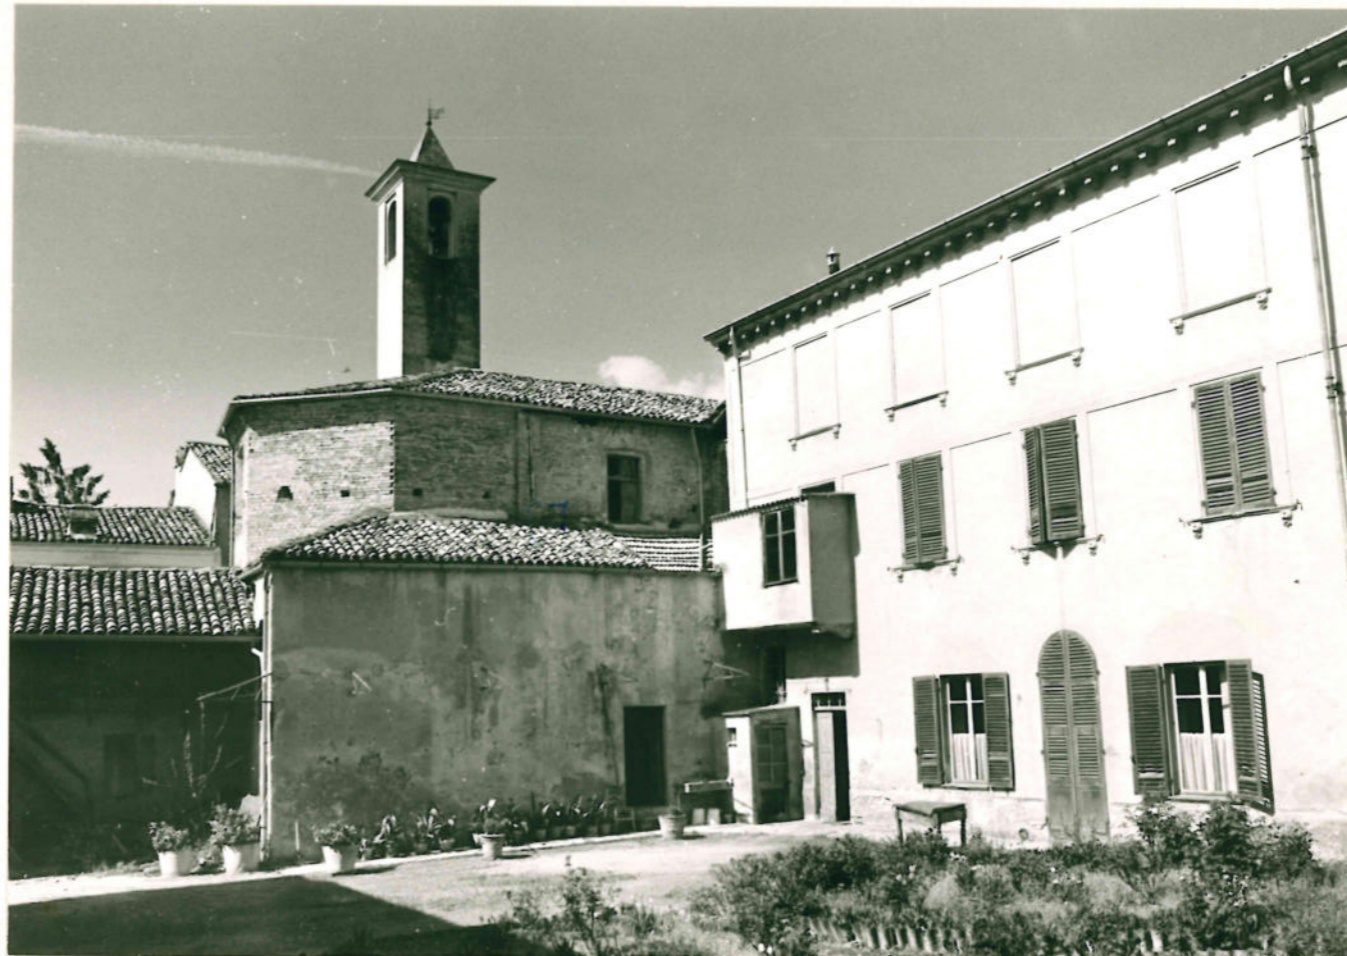
MINISTERO PER I BENI CULTURALI E AMBIENTALI DIREZ. GEN. DELLE ANTICHITA' E BELLE ARTI	REGIONE	N.
	01/0 001 5976	ITA:		SOPR. BENI AMBIENTALI E ARCHITETTONICI	
ALLEGATO N. 5

Fianco sinistro: il primo tratto è in aderenza all'abitazione del parroco (v. All. N. 1); la seconda metà, invece, prospetta su un cortile (v. All. N. 5). Al corpo della chiesa è accostato l'edificio a un piano, intonacato, della sacrestia.

AL - OCCIMIANO; Oratorio del Crocifisso. Abside vista dal giardino della canonica

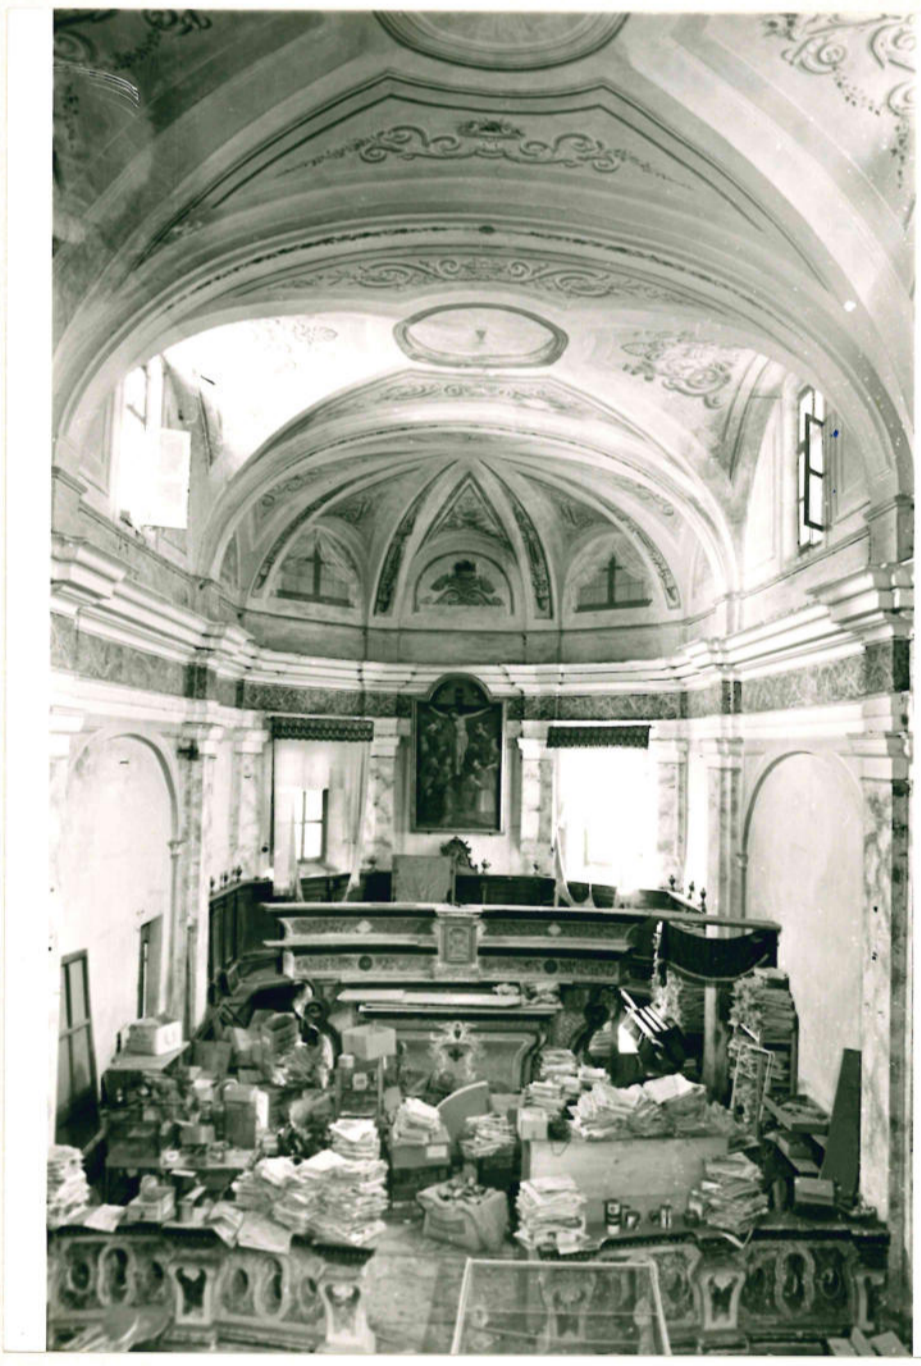
A	N. CATALOGO GENERALE	N. CATALOGO INTERNAZIONALE	REGIONE	N.
0100015976	ITA:	SOPR. BENI AMBIENTALI E ARCHITETTONICI	PIEMONTE	
ALLEGATO N. 6

AL - OCCIMIANO, Oratorio del Crocifisso. Interno

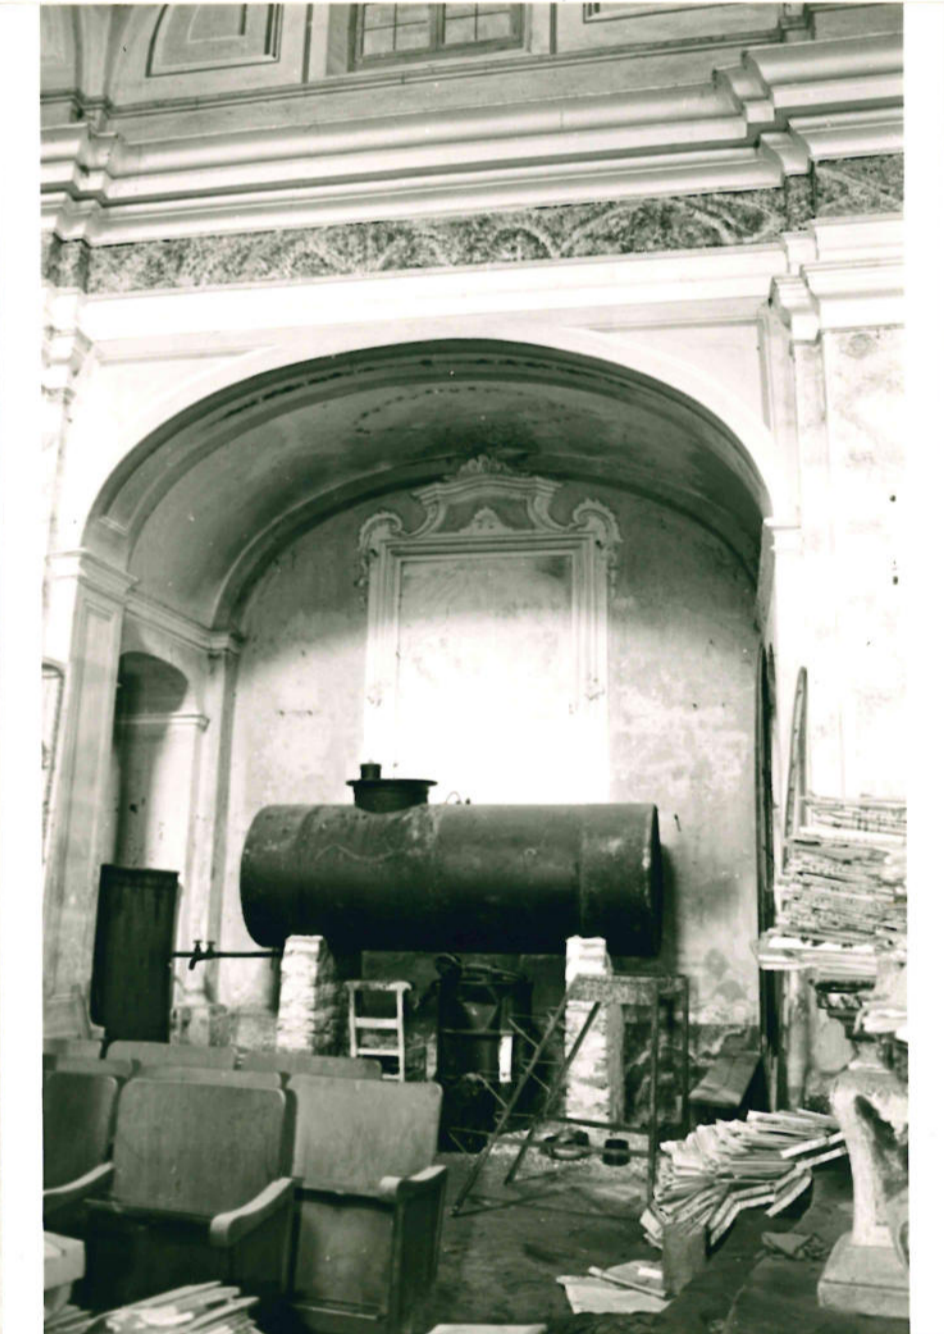
MINISTERO PER I BENI CULTURALI E AMBIENTALI DIREZ. GEN. DELLE ANTICHITA' E BELLE ARTI	REGIONE	N.
	0100015976	ITA:		SOPR. BENI AMBIENTALI E ARCHITETTONICI	PIEMONTE
ALLEGATO N. 7

AL - OCCIMIANO, Oratorio del Crocifisso. Interno, 2° capp. sinistra

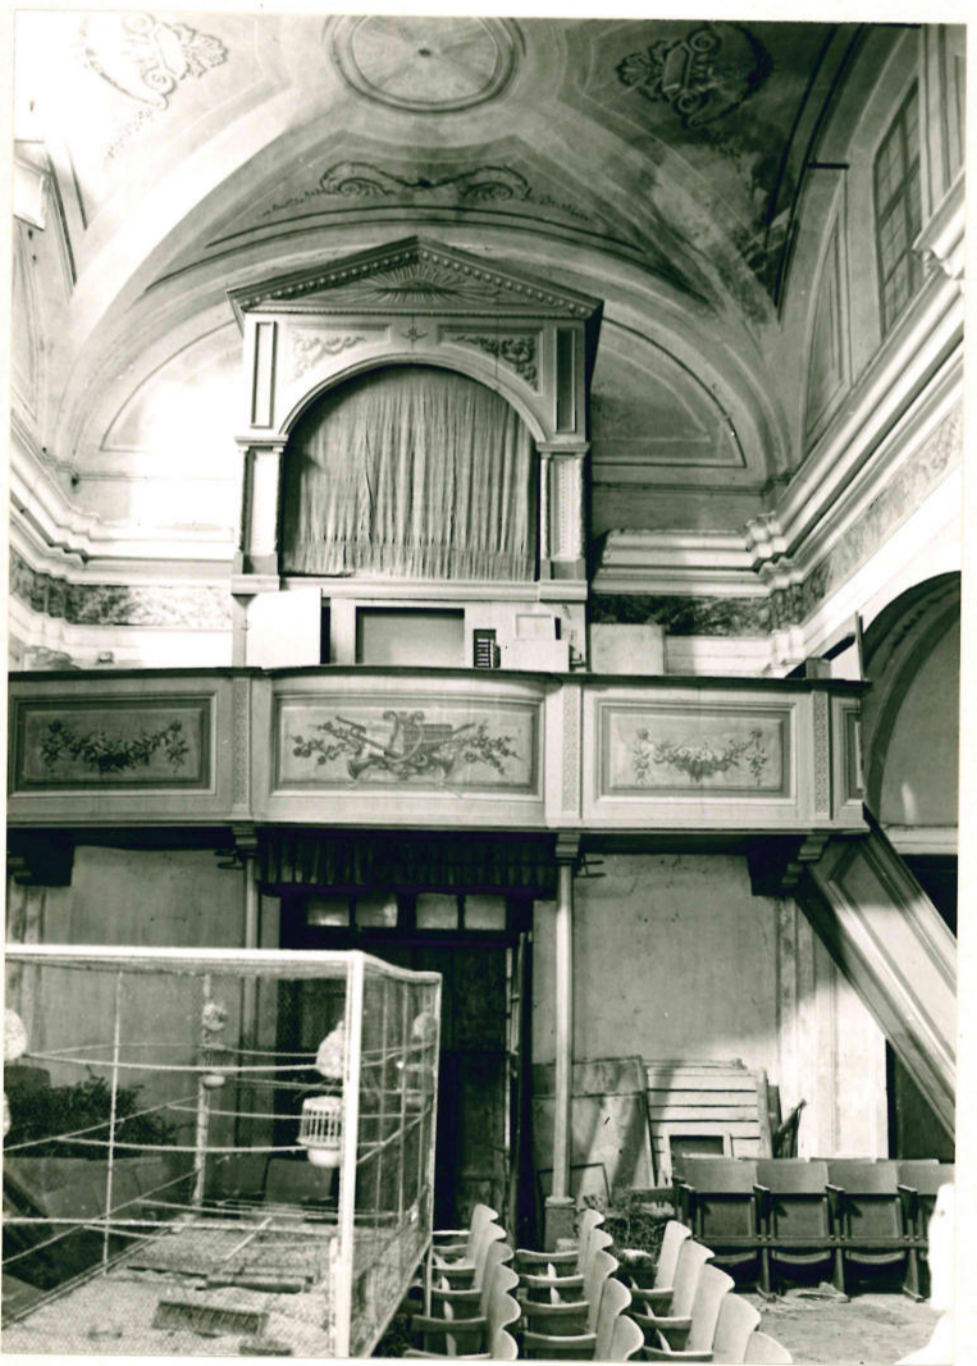
MINISTERO PER I BENI CULTURALI E AMBIENTALI DIREZ. GEN. DELLE ANTICHITA' E BELLE ARTI	REGIONE	N.
	01/00015976	ITA:		SOPR. BENI AMBIENTALI E ARCHITETTONICI	PIEMONTE
	ALLEGATO N. 8

AL - OCCIMIANO, Oratorio del Crocifisso. Controfacciatata
